חוות דעת מומחה

תאריך הביקורת: 31.12.18/03.01.19

מהות הביקורת: חוות דעת מומחה .

ממצאים

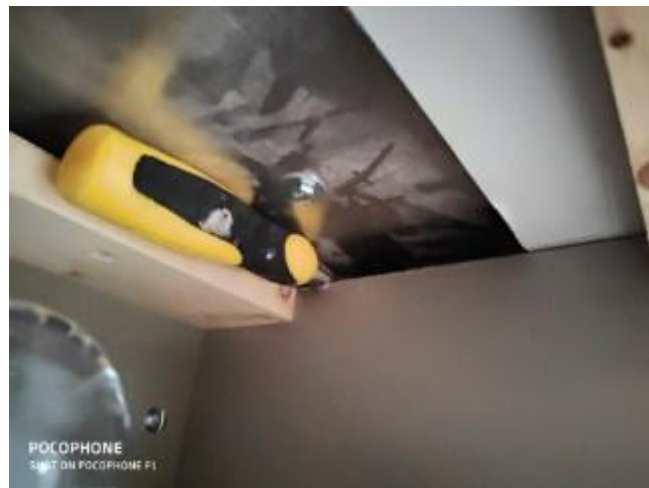
1. בניגוד למוצר המוצג באולם התצוגה – בו קיימת נעילה של משטח הגרניט העליון מעל התחתון, במצב פתיחה מקסימלי – במטבח המותקן בדירת המזמין, מצב זה אינו קיים. זאת בניגוד למפרט היצרן.
2. תקלה זו, בפעולת מנגנון הבוכנות, יוצרת מצב לא בטיחותי, ומסוכן בתהליך הבישול והפעלת הפלטה החשמלית ומהווה סיכון לשבת מצדו האחורי של האי במיוחד לילדים קטנים של בני הזוג מדאגה לנפילת היושבים, מאחר והמשטח רץ קדימה לבד כי הוא אינו ננעל.
3. נעשו 3 ניסיונות ע"י נציג הספק בארץ להחליף בוכנות. הניסיונות לא צלחו. המשטח העליון לא ננעל.
4. יתרה מכך, צוות ההרכבה המקומי שילב מברג מתחת למשטח השיש, כדי לנסות לשמר מצב איזון כל שהוא ולפתור את הבעיה וזאת ללא ידיעת המזמין.

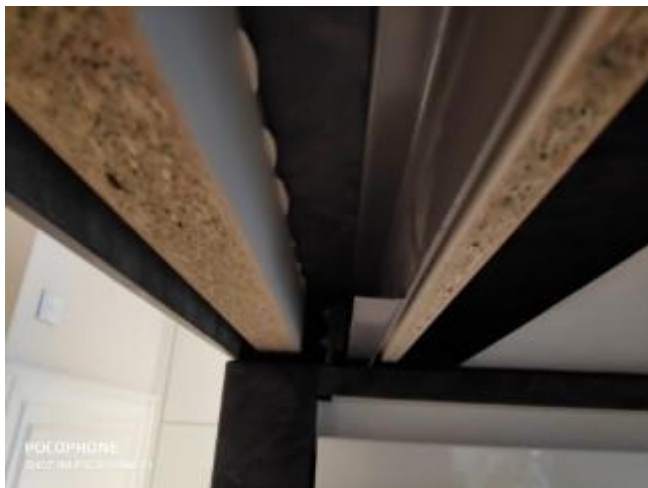
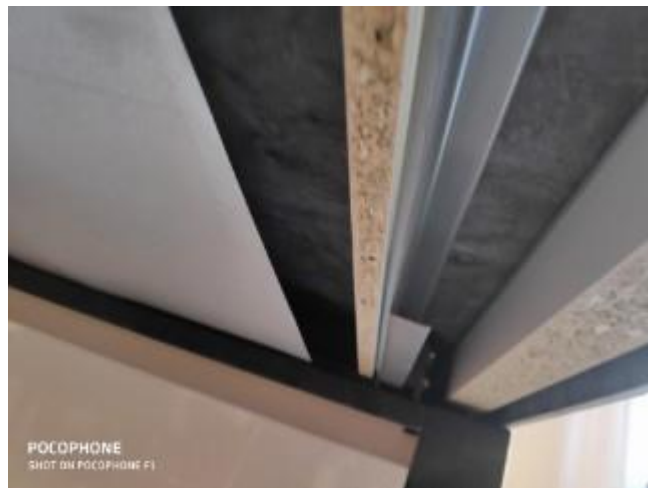
5. הימצאות המברג מתחת למשטח השיש, נתגלתה למזמין, באקראי, רק לאחר מס' ימים.

6. סביר להניח שבמידה וינותק המברג היום ממקומו, תנוטרל לחלוטין אפשרות התזוזה של המשטח.

7. בנוסף לכך, תוחמר הבעיה הבטיחותית.

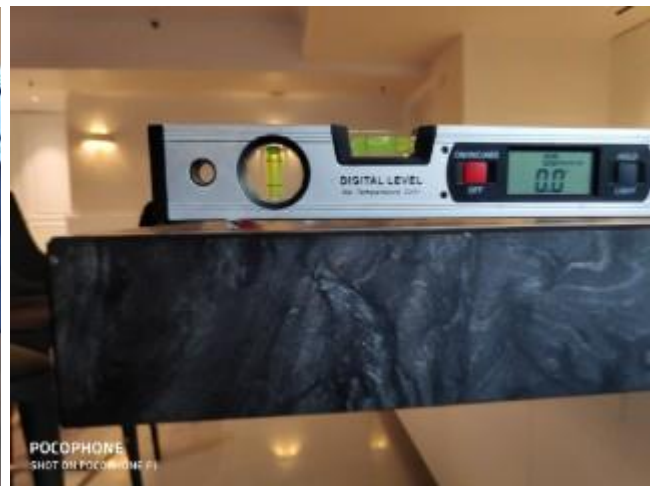
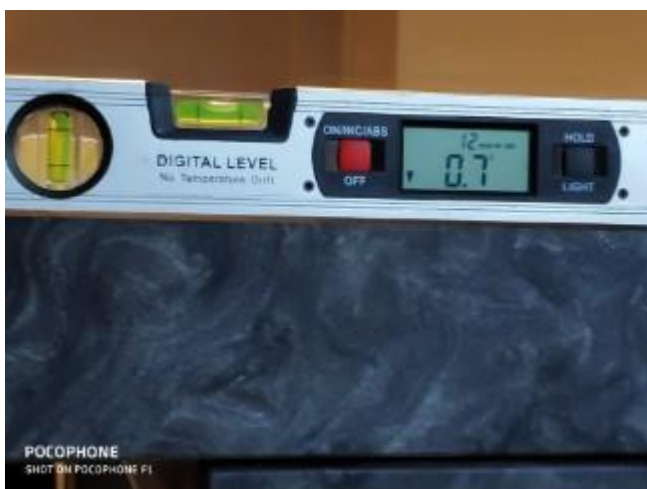
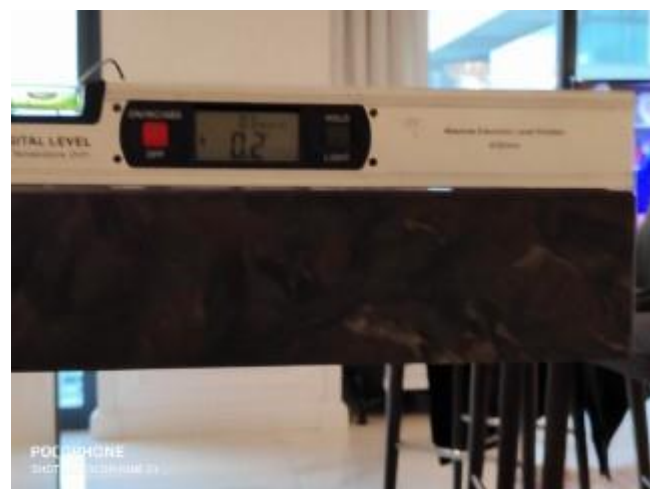
8. מבנה האי מאד מורכב ועם משקל עצמי מאד כבד , בגלל משטחי הגרניט האופקיים , יחד עם המרכיבים של הנגרות . משקל משטח העליון הנמצא בתווזה כ 150 ק"ג כנגזרת של משקל סגולי של גרניט .
9. מובן מאליו , שבמידה והמשטח אינו מפולס במהלך הרכבה מקצועית ותקינה ייוצר לחץ מתמשך על מנגנון הבוכנות , וכל פעולת התנועה , עם מצב נעילה , לא יעבוד .

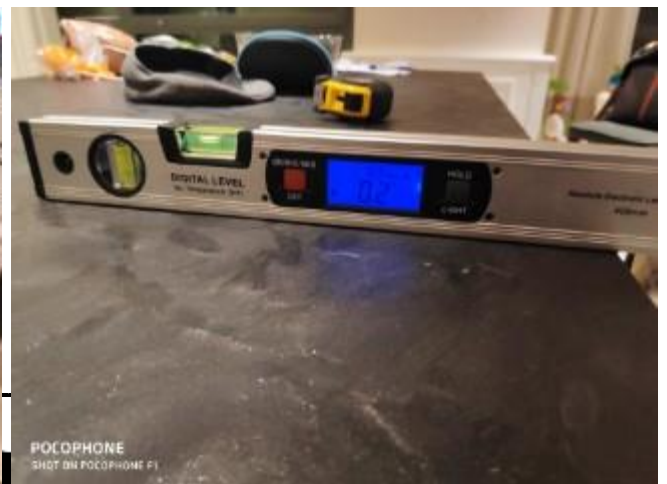
10. זו מסקנה שנובעת מחוסר פילוס מוחלט של שני מרכיבי האי - החלק הקבוע. והחלק הנע. שיושב עליו. וזו סיבה לכשל המתמשך. ראה נתונים מתועדים בצילומים.

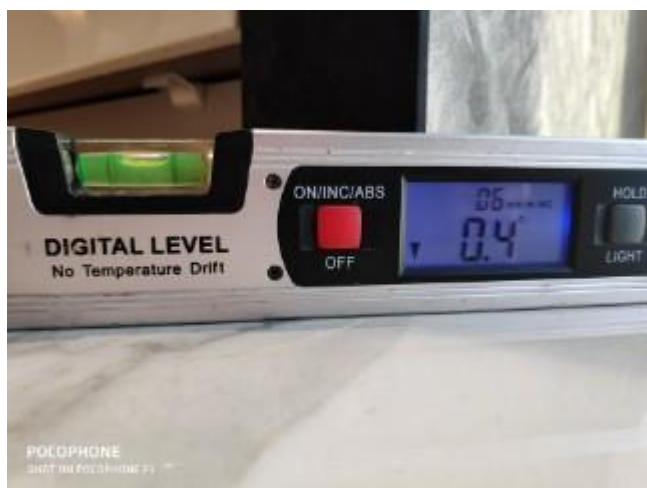
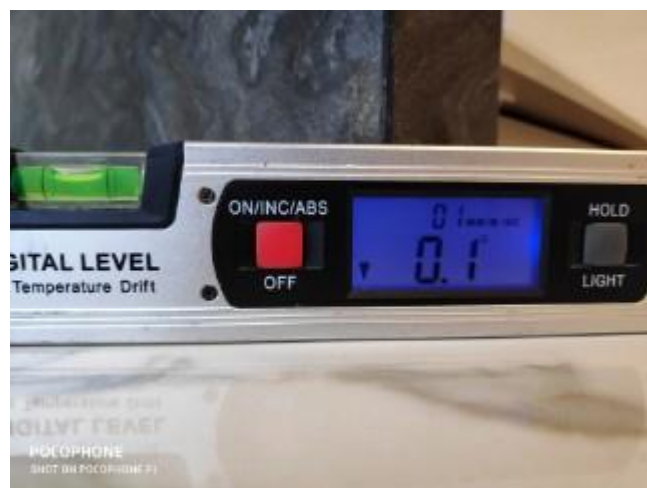
11. עבודת הפילוס מתחילה בהתייחסות למפלס הריצוף. אין להתחשב במצב הרצפה במקום. יש לפלס את המערכת עם ספייסרים ו/או שומרי מרחק אינטגרליים, המהווים חלק בלתי נפרד מהמפרט הטכני של המוצר. פעולה זו לא נעשתה בתהליך ההרכבה, ולכן המערכת אינה מאוזנת ומייצרת לחץ מתמשך על הדופנות.

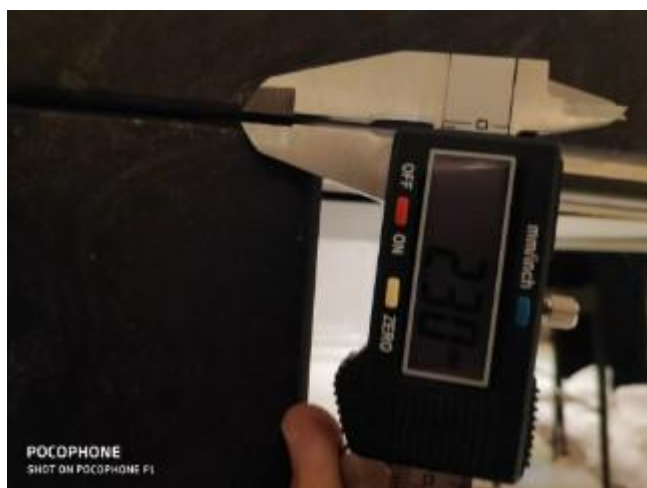
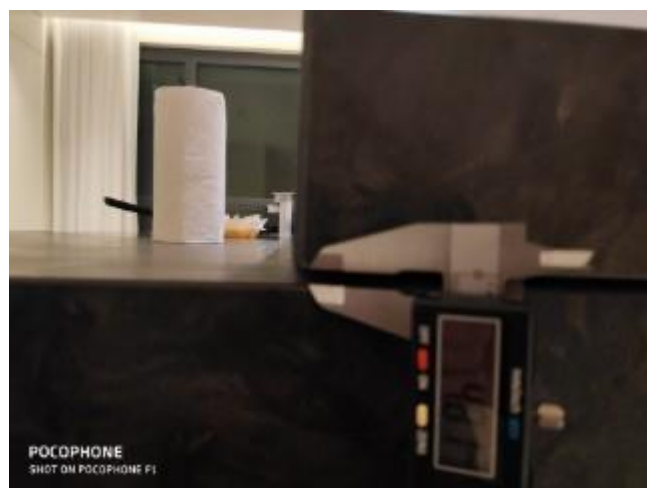
12. חוסר פילוס של משטחי השיש, בא לידי ביטוי גם בטולרנסים בולטים במרווחים בין המשטחים, במצב פתיחה מקסימאלי, של המשטח העליון. ראה נתונים מתועדים בצילומים.

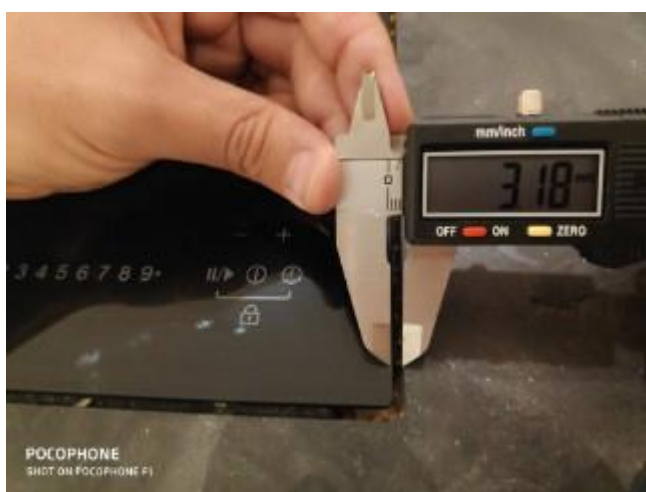
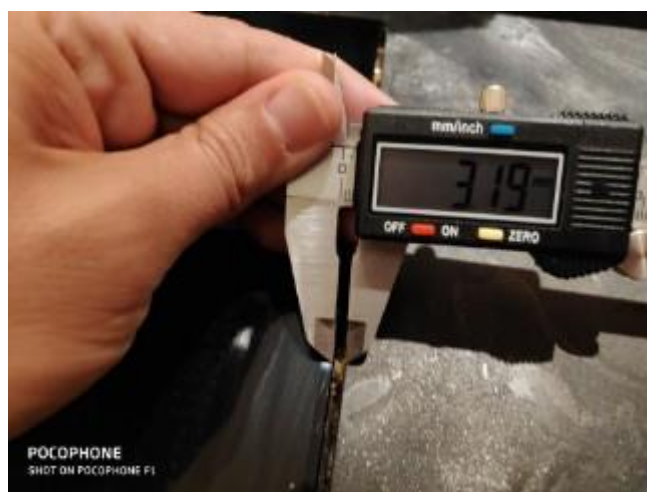
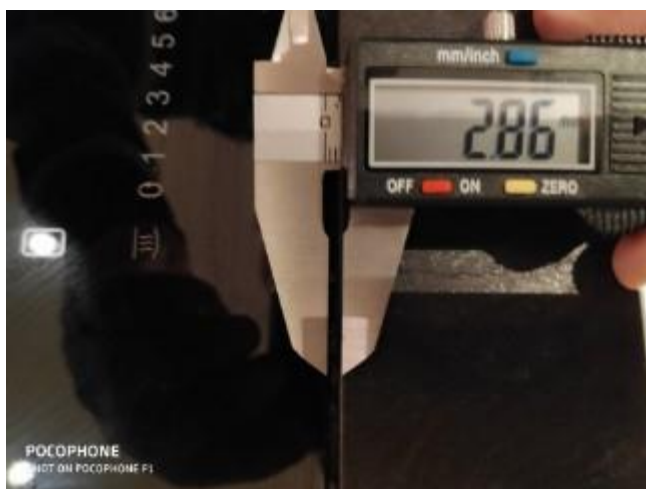
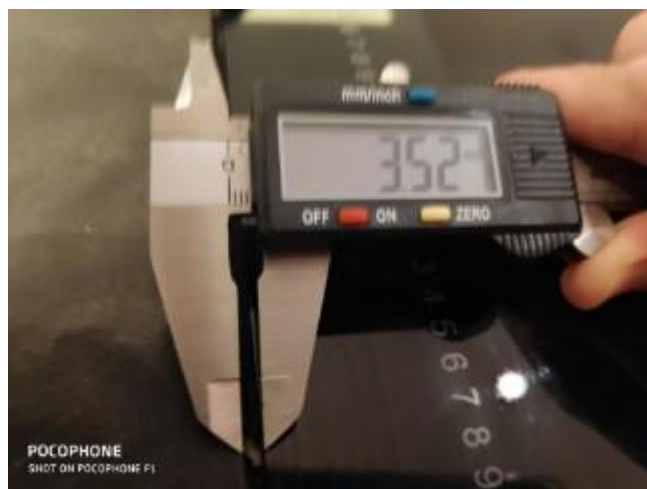
10. המוצר הסופי כפי שהורכב, אינו עומד בסטנדרטים של התקנה שטוחה. למעשה נוצרו מרווחים בין דפנות הפלטה לדפנות משטח השיש הקבוע של 3.19 מ"מ, 3.18 מ"מ, 3.52 מ"מ, 2.86 מ"מ, 2.86 מ"מ - המדידה בוצעה ע"י מיקרומטר.

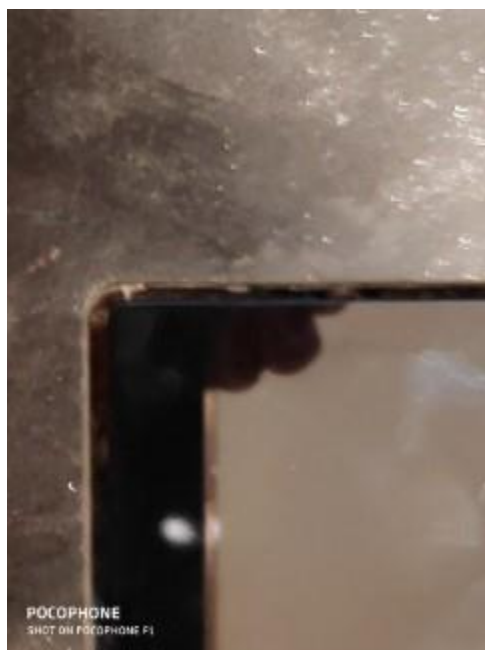
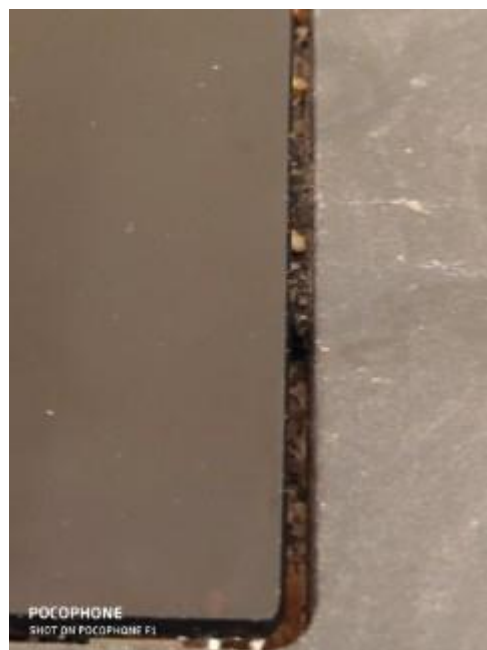
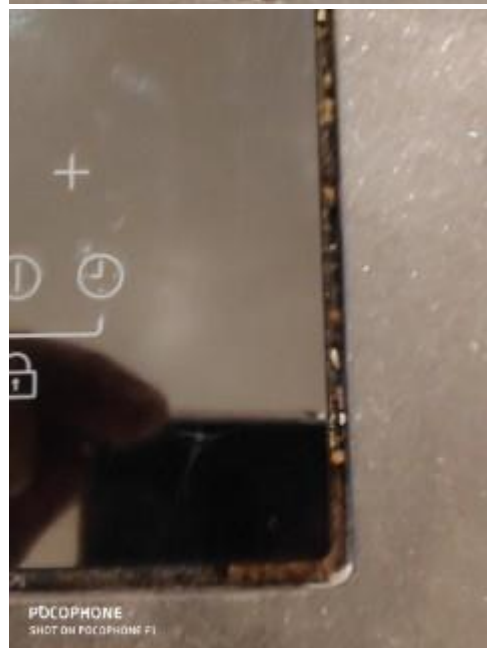
אין ספק, שנציגת הספק עשתה טעות מקצועית במתן האינפורמציה למזמין ובכך למעשה גרמה למצב הקיים, בו מורכבת הפלטה היום בתוך משטח השיש – ראה פרורים ושיירי מזון בתוך המרווח קשה לתחזוקה וניקיון ולא פרקטי.

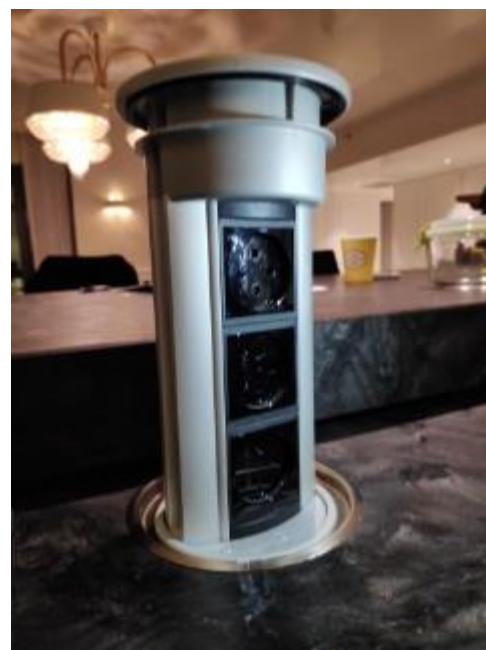
אביזר שקעים שיוצא מפינת במשטח הקבוע באי.

1. משטח השיש הקבוע, הגיע מהמפעל, עם חור פינתי, שאינו מתאים לאביזר השקעים. הספק השתמש בשירותיו של קבלן משנה, בשם שיש ביאליק, לטובת הרחבת החור.

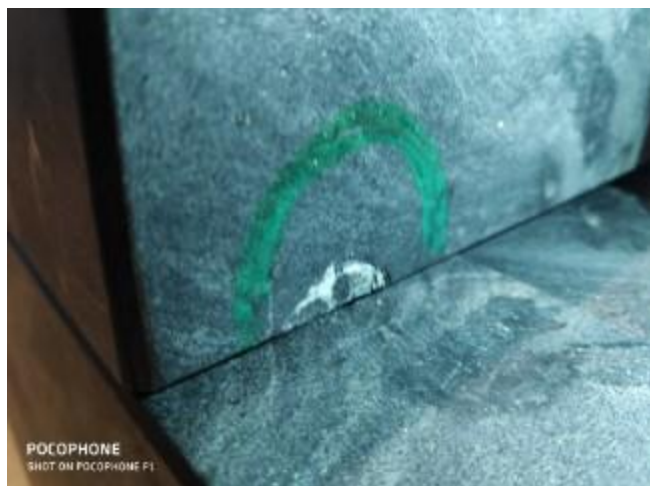
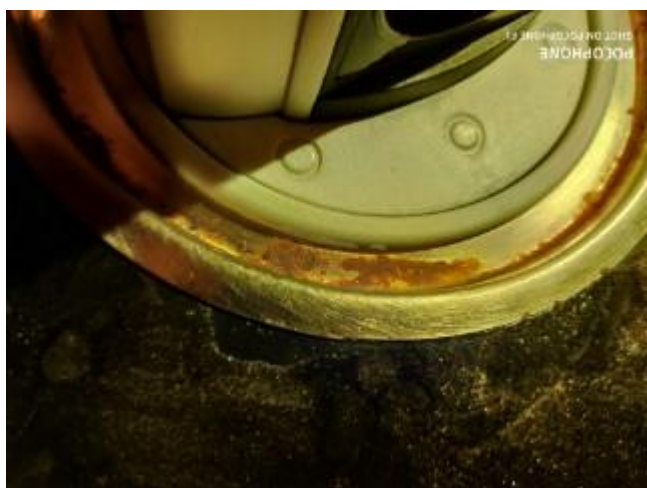
2. נעשה ניסיון עיני קבלן המשנה להרחיב את החור עם דיסק חשמלי, אבל במהלך ביצוע העבודה, נוצרו פגמים בקנט ההיקפי, ללא ידיעת המזמין ובמקביל גם נפגע הקנט בסמוך – ללא ידיעת המזמין.

3. הקבלן ביצע תיקון עם דבק שיש שחור, וחמור מכך, ללא ידיעת המזמין, ניסה לבצע תיקון דומה בפגם הנוסף. התיקון השני לא צלח.

4. האביזר שסופק, מלא במוקדי חלודה ויש להחליפו. המחיר כולל פרוק, אספקה והרכבה של אביזר חדש.

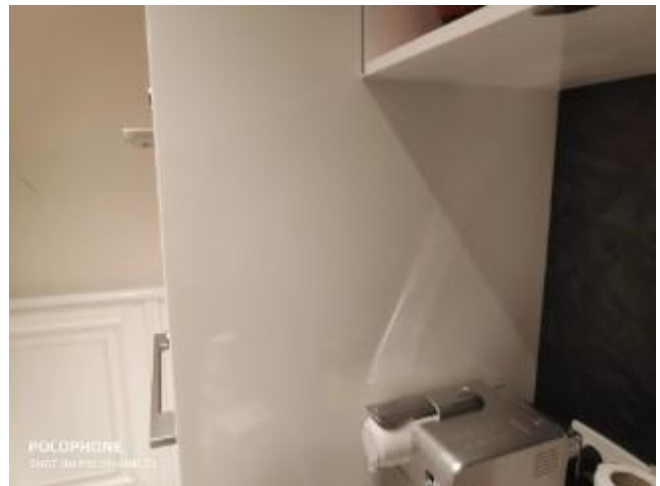
1. דופן שמאל הורכב עם שריטות והחלפה .

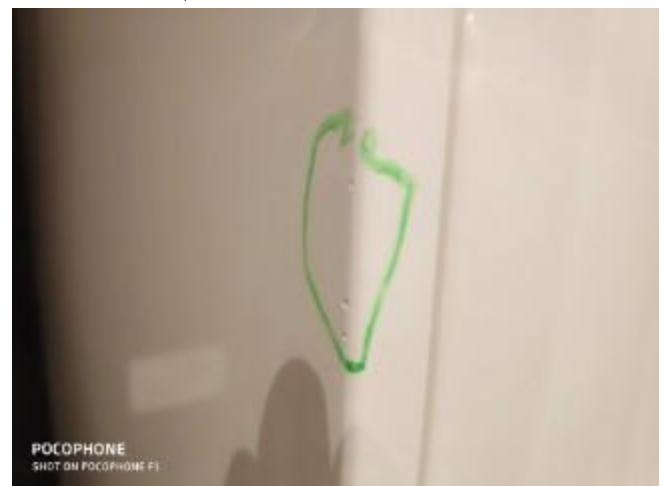
2. דופן ימין לא הוחלפה עד היום, מאחר ומצידה הימני הורכב מקפא ובצמוד איליו מדיח כלים. הספק סירב להחליף את הדופן כדי לא לקחת אחריות על תקינות הציוד החשמלי.
יש לפרק את הציוד החשמלי ולהחליף את הדופן. יש לשמור על גוון ארונות אחיד. המחיר מורכב מפרוק הציוד, הרכבתו מחדש, הזמנה, ייצור, אספקה והרכבה בבית המזמין.

עלות : 10,000 ש"ח

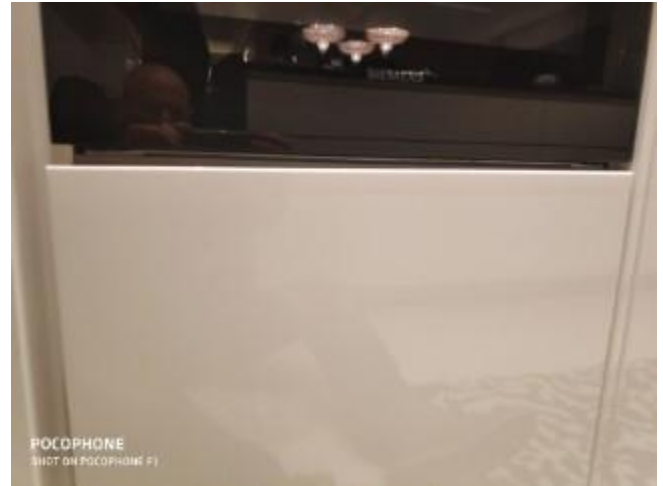
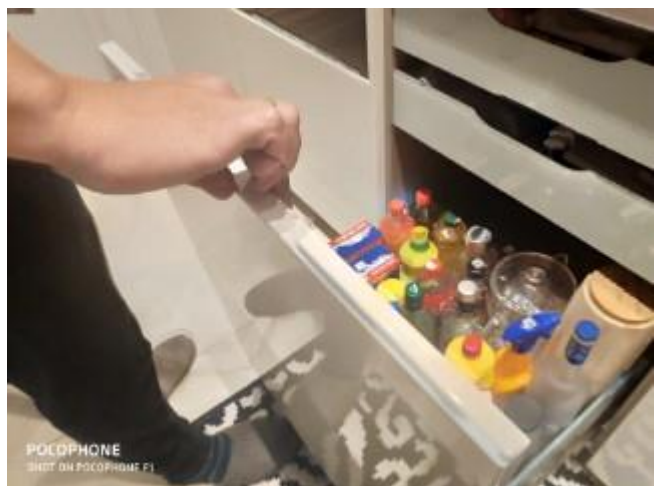
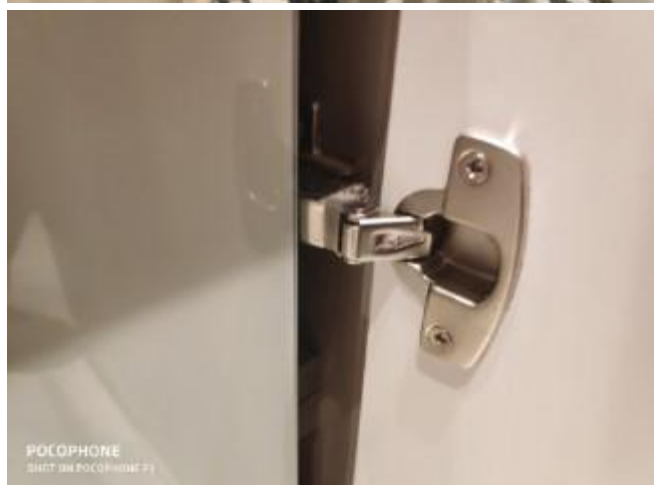
מגירות מתחת לכיור :

1. המגירה ימנית מתחת לכיור, אינה מפולסת ולא יציבה. יש לכוון צירים ולחזק בחלק התחתון בחיבור לתחתית.
עלות : 1000 ש"ח
2. הדלתות מתחת לתנור לא מפולסות. ליישר.
עלות : 500 ש"ח
3. המגירה השמאלית מתחת לכיור רופפת – לחזק.
עלות: 1000 ש"ח

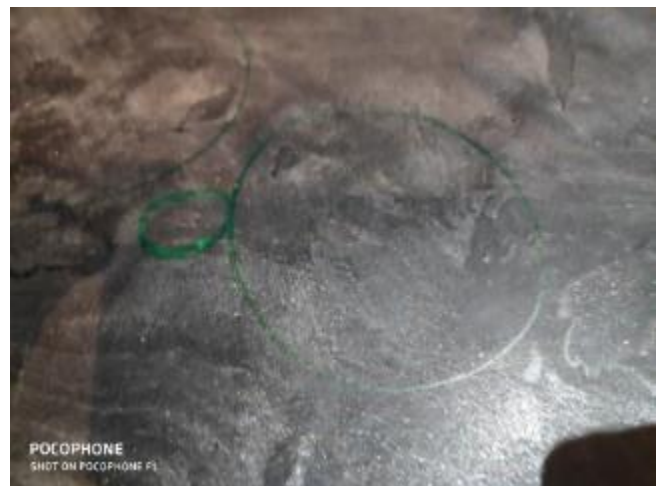
פגמים במשטח השיש האחורי – במקום בו מורכב הכיור:

1. במשטח השיש האחורי – במיקום הכיור, קיימים כתמים במשטח השיש שאינם יורדים.

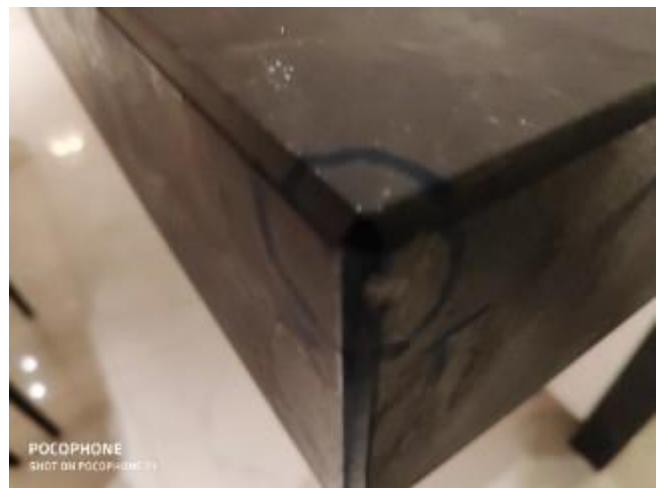
2. פגם בפינת משטח השיש העליון .
אם יוחלט מסיבה כל שהיא , להשאיר בבית הלקוח את האוי הנעלם עם שני
משטחיו , לאחר תיקונו המוחלט כמו בתצוגה , יש לתקן פגם נוסף בפינת
משטח השיש העליון .
עלות : 4000 ש"ח
