חוות דעת מומחה

תאריך הביקורת: 31.12.18/03.01.19

מהות הביקורת: חוות דעת מומחה .

ממצאים

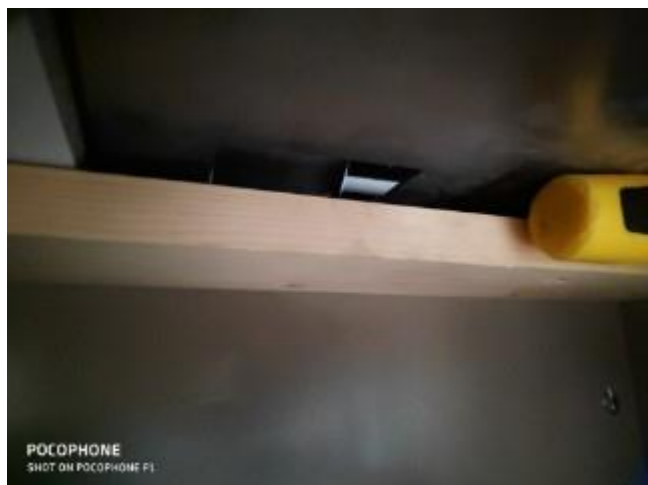
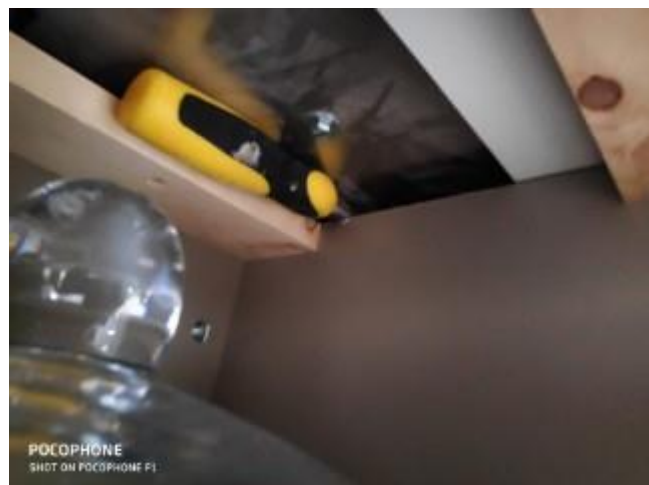
1. בניגוד למוצר המוצג באולם התצוגה – בו קיימת נעילה של משטח הגרניט העליון מעל התחתון, במצב פתיחה מקסימלי – במטבח המותקן בדירת המזמין, מצב זה אינו קיים. זאת בניגוד למפרט היצרן.
2. תקלה זו, בפעולת מנגנון הבוכנות, יוצרת מצב לא בטיחותי, ומסוכן בתהליך הבישול והפעלת הפלטה החשמלית ומהווה סיכון לשבת מצדו האחורי של האי במיוחד לילדים קטנים של בני הזוג מדאגה לנפילת היושבים, מאחר והמשטח רץ קדימה לבד כי הוא אינו ננעל.
3. נעשו 3 ניסיונות ע"י נציג הספק בארץ להחליף בוכנות. הניסיונות לא צלחו. המשטח העליון לא ננעל.
4. יתרה מכך, צוות ההרכבה המקומי שילב מברג מתחת למשטח השיש, כדי לנסות לשמר מצב איזון כל שהוא ולפתור את הבעיה וזאת ללא ידיעת המזמין.

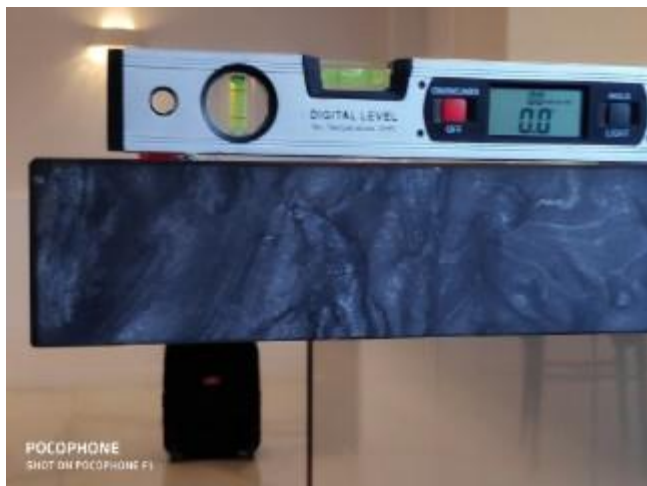
8. מבנה האי מאד מורכב ועם משקל עצמי מאד כבד , בגלל משטחי הגרניט האופקיים , יחד עם המרכיבים של הנגרות . משקל משטח העליון הנמצא בתווזה כ 150 ק"ג כנגזרת של משקל סגולי של גרניט .
9. מובן מאליו , שבמידה והמשטח אינו מפולס במהלך הרכבה מקצועית ותקינה ייוצר לחץ מתמשך על מנגנון הבוכנות , וכל פעולת התנועה , עם מצב נעילה , לא יעבוד .

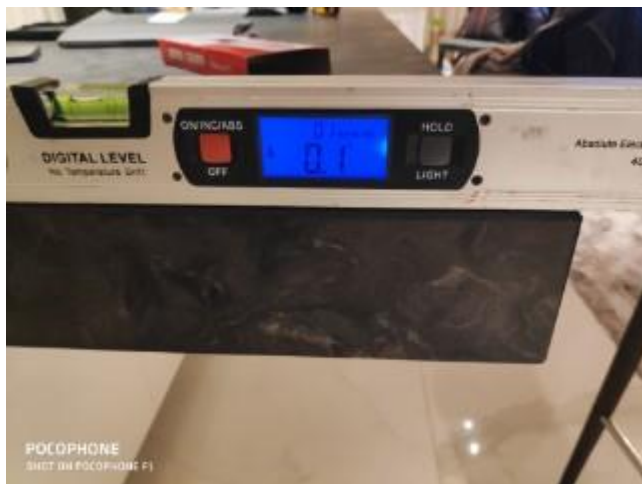
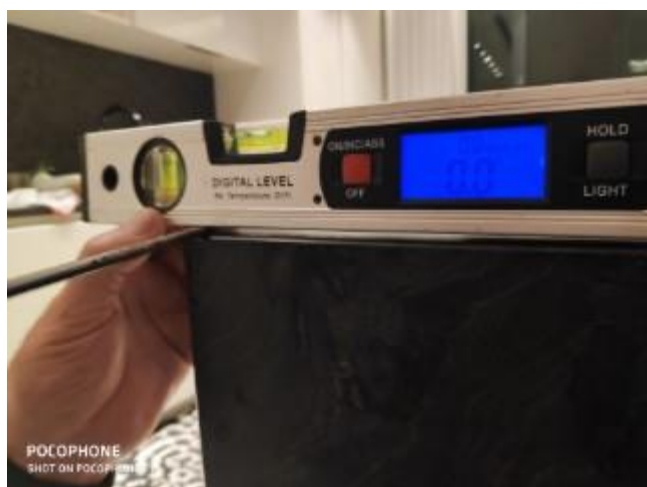
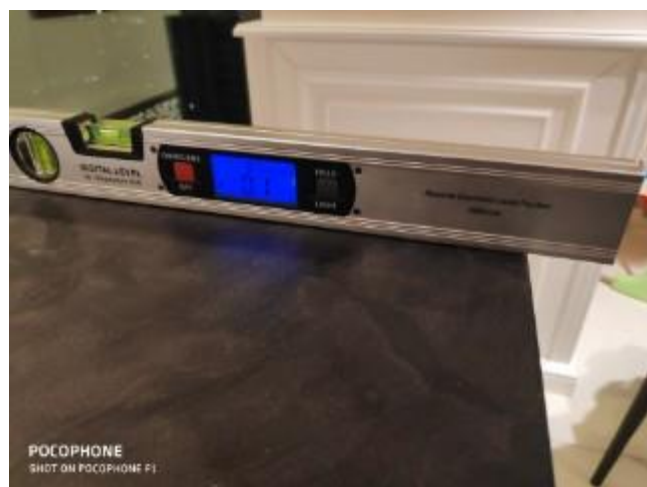
10. זו מסקנה שנובעת מחוסר פילוס מוחלט של שני מרכיבי האי - החלק הקבוע. והחלק הנע. שיושב עליו. וזו סיבה לכשל המתמשך. ראה נתונים מתועדים בצילומים.

11. עבודת הפילוס מתחילה בהתייחסות למפלס הריצוף. אין להתחשב במצב הרצפה במקום. יש לפלס את המערכת עם ספייסרים ו/או שומרי מרחק אינטגרליים, המהווים חלק בלתי נפרד מהמפרט הטכני של המוצר. פעולה זו לא נעשתה בתהליך ההרכבה, ולכן המערכת אינה מאוזנת ומייצרת לחץ מתמשך על הדופנות.

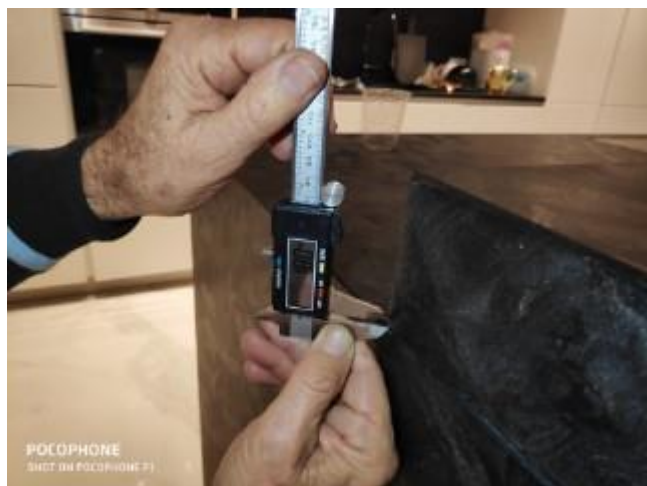
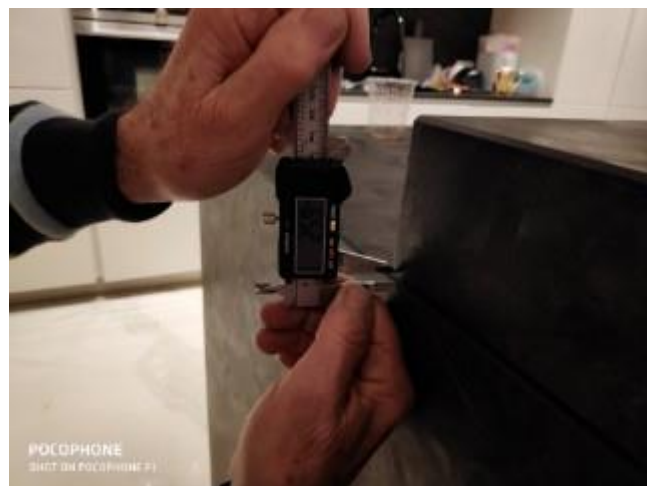
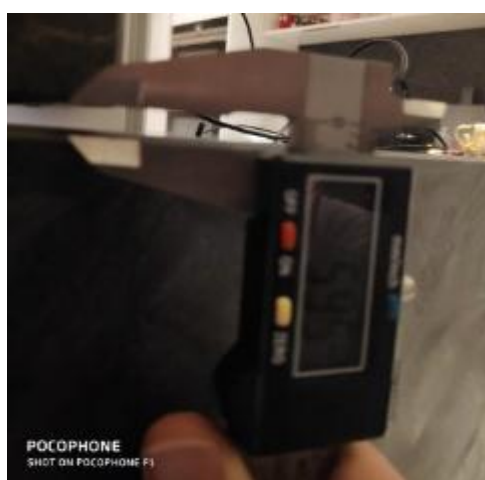
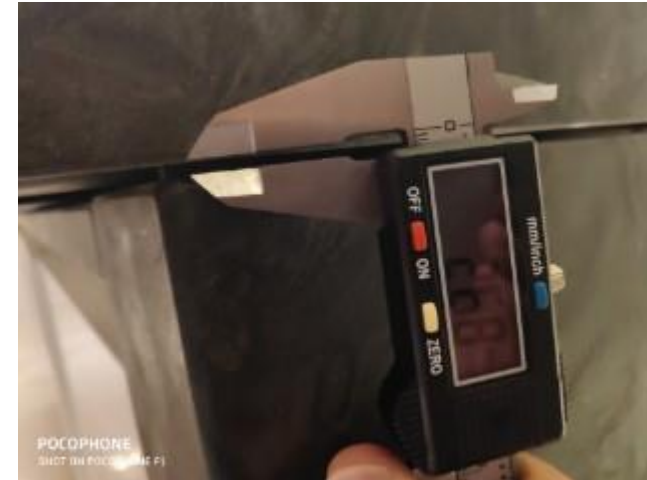
12. חוסר פילוס של משטחי השיש, בא לידי ביטוי גם בטולרנסים בולטים במרווחים בין המשטחים, במצב פתיחה מקסימאלי, של המשטח העליון. ראה נתונים מתועדים בצילומים.

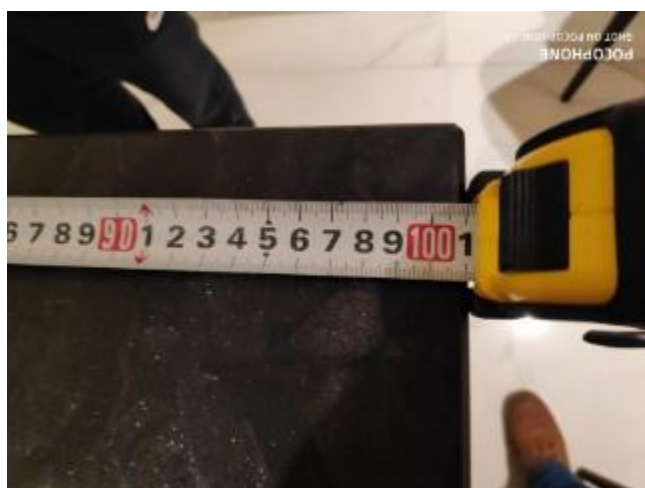
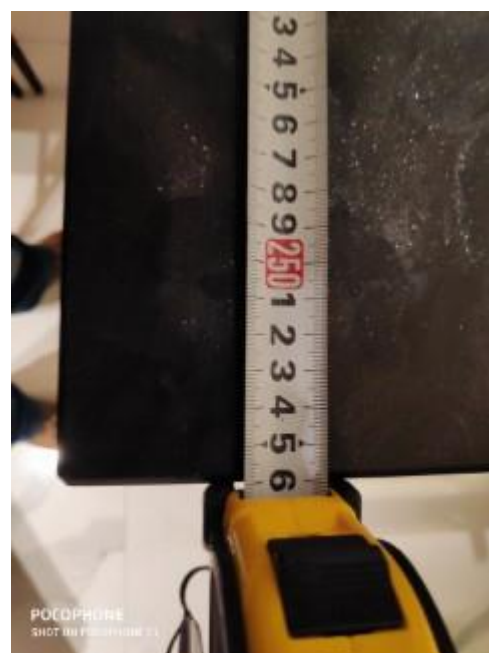
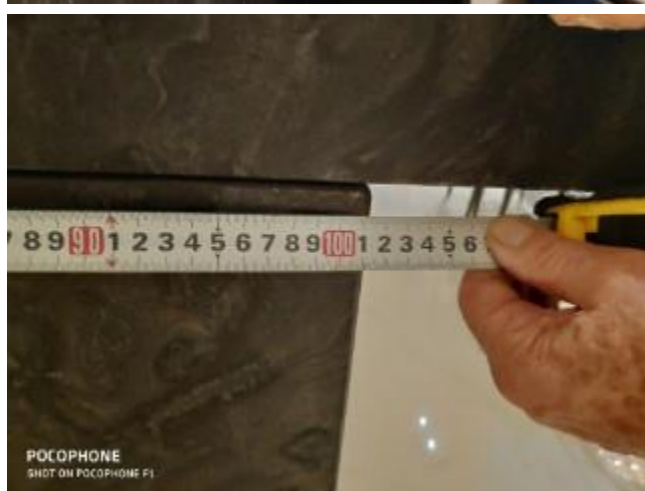
13. מידות משטחי השיש :

אורך 2 המשטחים – תחתון , עליון = 2.56 מטר אורך .

רוחב 2 המשטחים – תחתון , עליון = 1.01 מטר.

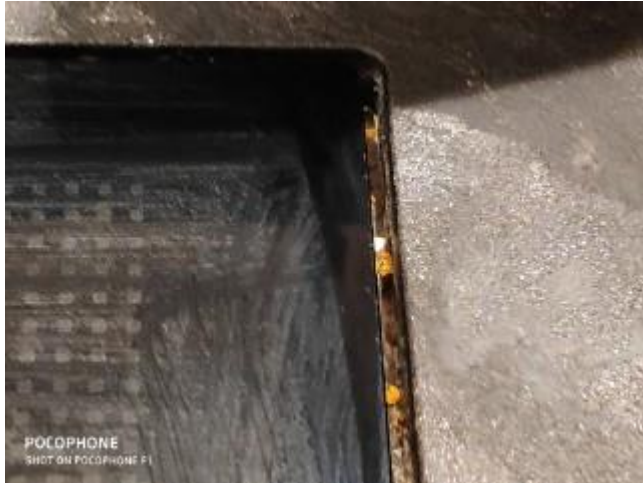
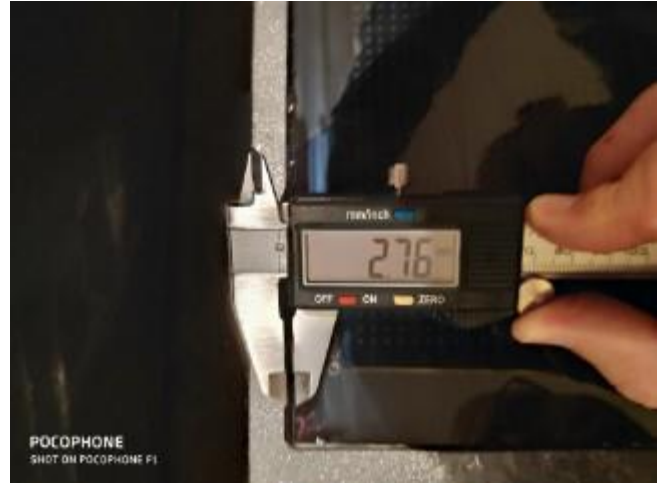
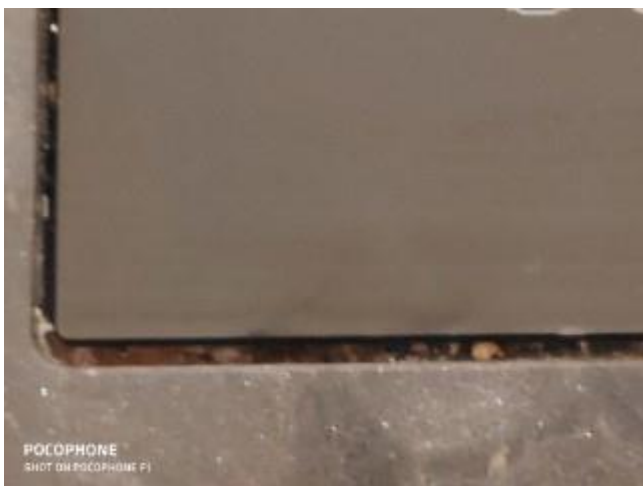
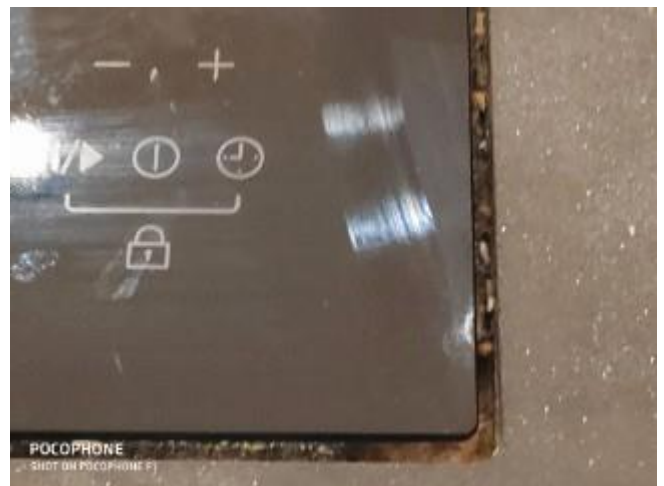
10. המוצר הסופי כפי שהורכב, אינו עומד בסטנדרטים של התקנה שטוחה. למעשה נוצרו מרווחים בין דפנות הפלטה לדפנות משטח השיש הקבוע של 3.19 מ"מ, 3.18 מ"מ, 3.52 מ"מ, 2.86 מ"מ, 2.86 מ"מ - המדידה בוצעה ע"י מיקרומטר.

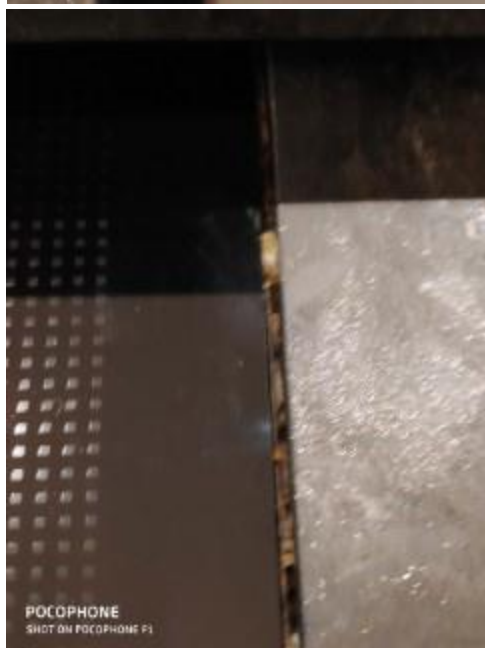
אין ספק, שנציגת הספק עשתה טעות מקצועית במתן האינפורמציה למזמין ובכך למעשה גרמה למצב הקיים, בו מורכבת הפלטה היום בתוך משטח השיש – ראה פרורים ושיירי מזון בתוך המרווח קשה לתחזוקה וניקיון ולא פרקטי.

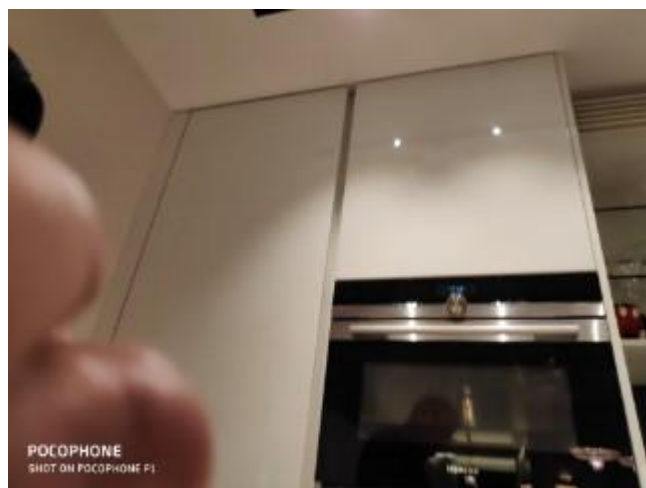
2. הארון שאמור היה לקלוט את תנור הבילד אין ואת המיקרוגל , לא הגיע במידה נכונה- הציוד החשמלי לא השתלב בתוכו .

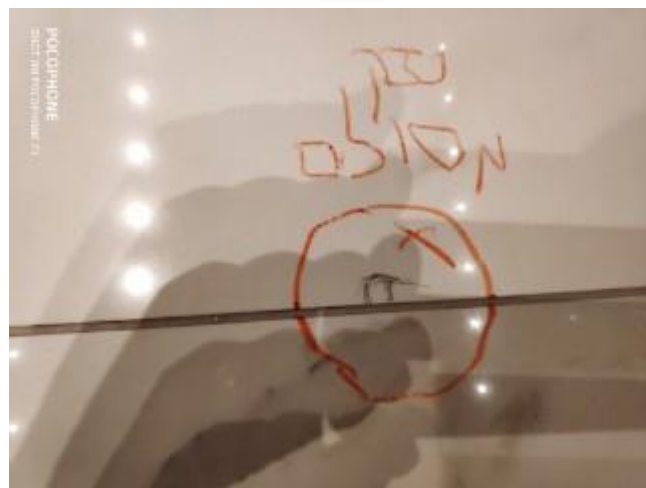
3. יש לשים לב לעובדה שבתקופה זו, המזמין כבר התגורר בדירתו ולא הייתה בידו אפשרות שימוש בציוד האפייה והבישול.
4. לאחר מס' שבועות הגיע ארון חילופי שבתוכו הצליח להשתלב תנור הבילד- אין העליון, אבל, תנור המיקרו מתחת, לא נכנס למקומו בגלל טעות ייצור במידה הגובה, כלומר לא נשאר מספיק מקום להרכבת התנורים אחד מעל השני.
5. לאחר מס' שבועות נוספים, הגיעה יחידת ארון חדשה. רק אז הצליחו להשתלב 2 תנורים ברם, הדלת שמעל תנור הבילד – אין, הגיעה קצרה מידי, כך שניגלה לעין הסוקל העליון, שלא התאים בגוון, לגוון הכללי הלבן, היפה של כל הארונות – זה היה נראה כמו טלאי.
6. כאן המקום לציין את העובדה, שהמרכיב שהגיע מס' פעמים לטפל ביחידת ארון התנורים, לא היה קשור לצוות ההרכבה של הספק הוא הגיע לבד ללא עוזרים.
7. במהלך ניסיון לנסות להתאים את התנור התחתון לארון, מעד המרכיב עם התנור וסולם בו השתמש, נפל על הרצפה ויצר בה פגם. יש להחליף אריח שיש בהתאם. החלפת האריח מחייבת את פרוק האי.

עלות : 5000 ש"ח

הערה : יצוין כי עלות של 5000 ש"ח, הינה אך ורק במקרה של פרוק האי ממילא. אולם במקרה של קביעה מסיבה כל שהיא, כי אין להחליף את האי, אלא להמשיך לנסות לתיקנו ולהביאו למצב תנועה ונעילה כמו בתצוגה, הרי עלות ההחלפה במקרה זה תכלול את פירוק האי לצורך החלפת האריח הפגום והרכבתו מחדש. במקרה זה העלות תהיה 30,000 ש"ח

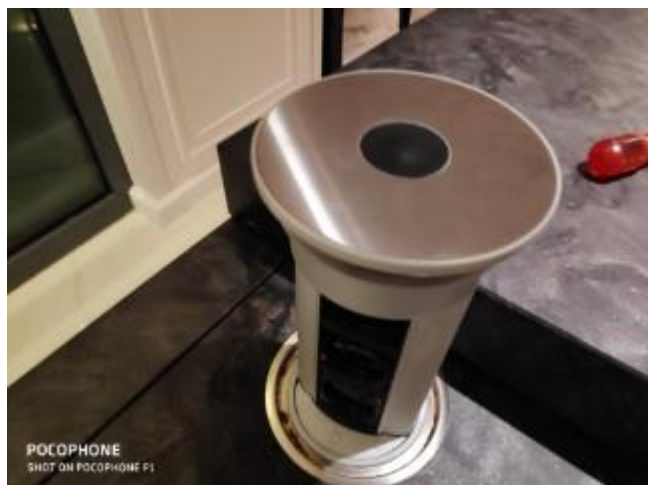
אביזר שקעים שיוצא מפינת במשטח הקבוע באי.

1. משטח השיש הקבוע, הגיע מהמפעל, עם חור פינתי, שאינו מתאים לאביזר השקעים. הספק השתמש בשירותיו של קבלן משנה, בשם שיש ביאליק, לטובת הרחבת החור.

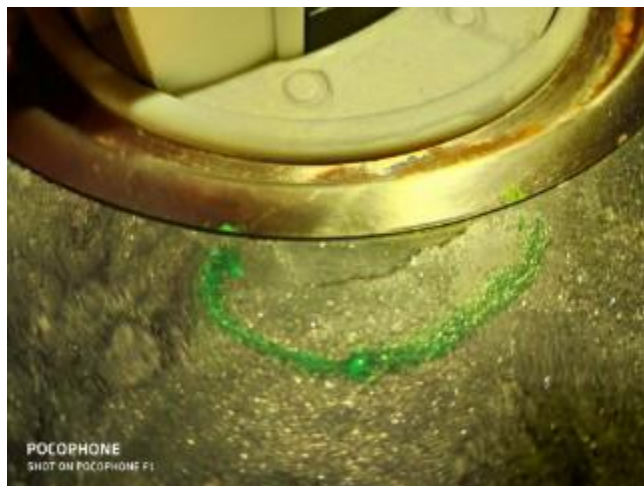
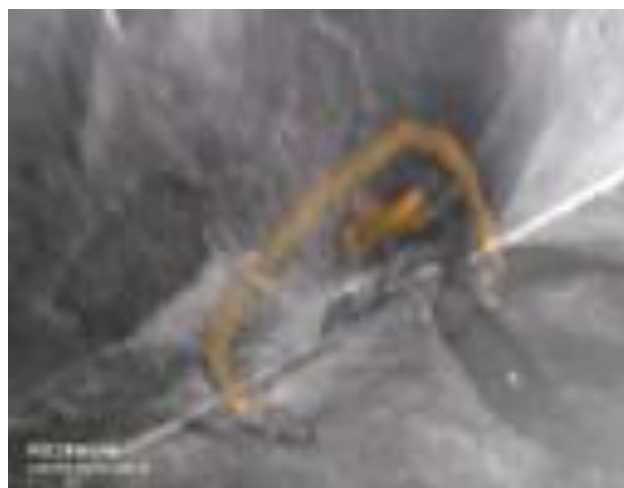
2. נעשה ניסיון עיני קבלן המשנה להרחיב את החור עם דיסק חשמלי, אבל במהלך ביצוע העבודה, נוצרו פגמים בקנט ההיקפי, ללא ידיעת המזמין ובמקביל גם נפגע הקנט בסמוך – ללא ידיעת המזמין.

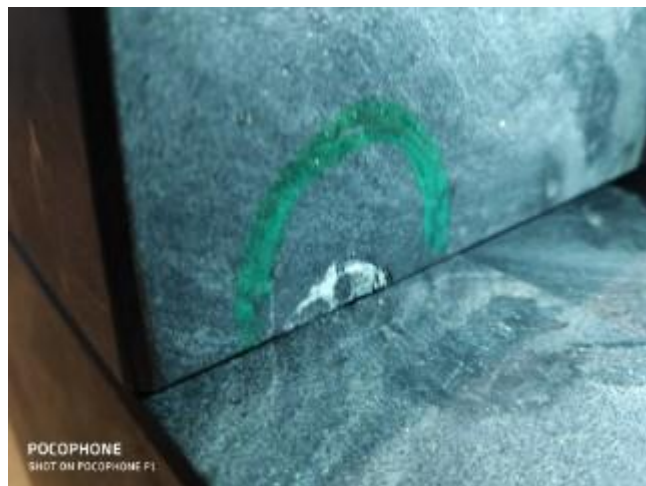
3. הקבלן ביצע תיקון עם דבק שיש שחור, וחמור מכך, ללא ידיעת המזמין, ניסה לבצע תיקון דומה בפגם הנוסף. התיקון השני לא צלח.

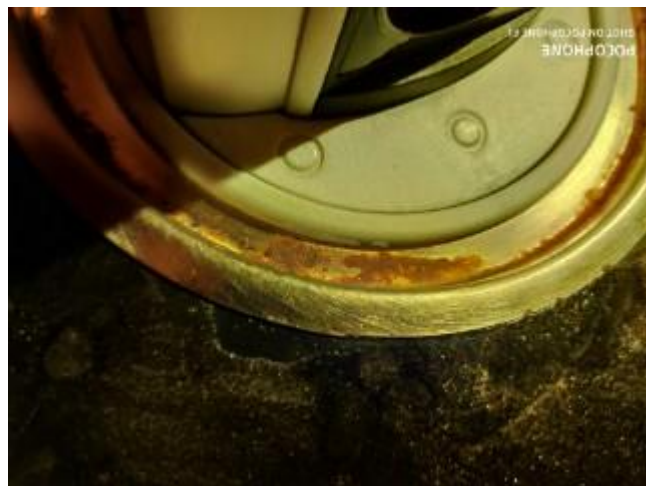
4. האביזר שסופק, מלא במוקדי חלודה ויש להחליפו. המחיר כולל פרוק, אספקה והרכבה של אביזר חדש.

עלות : 4000 ש"ח

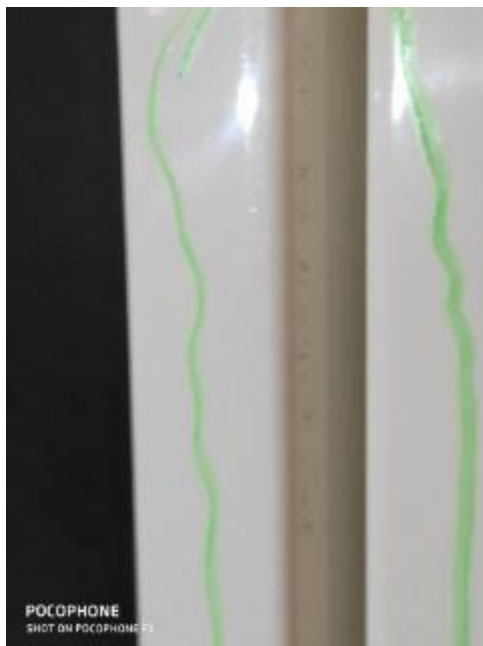
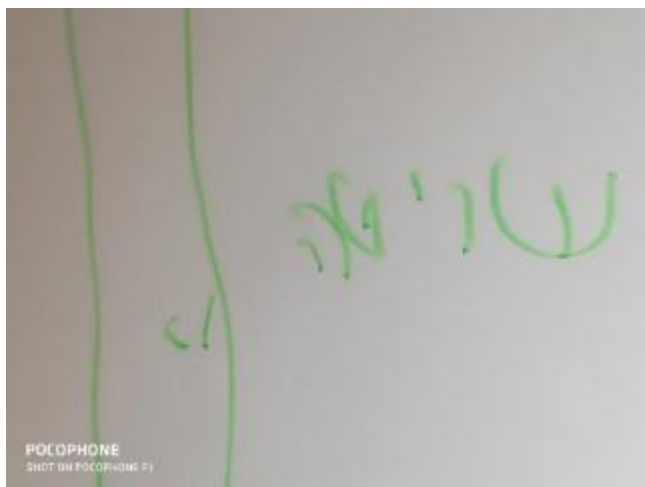
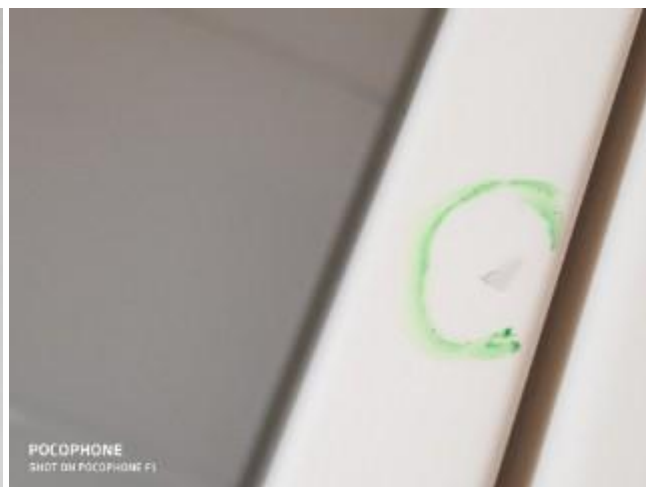
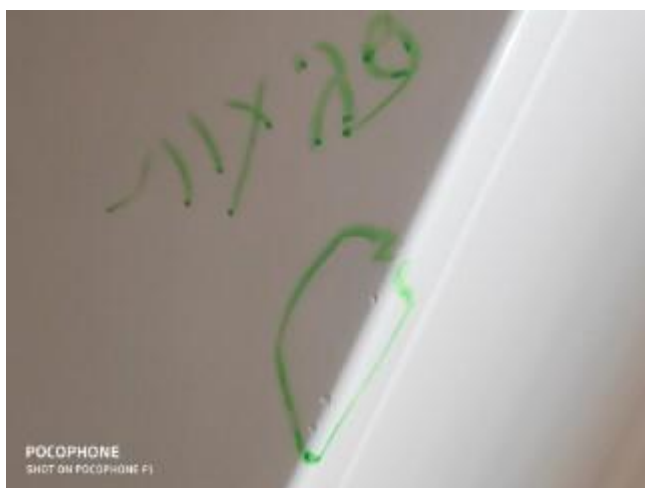
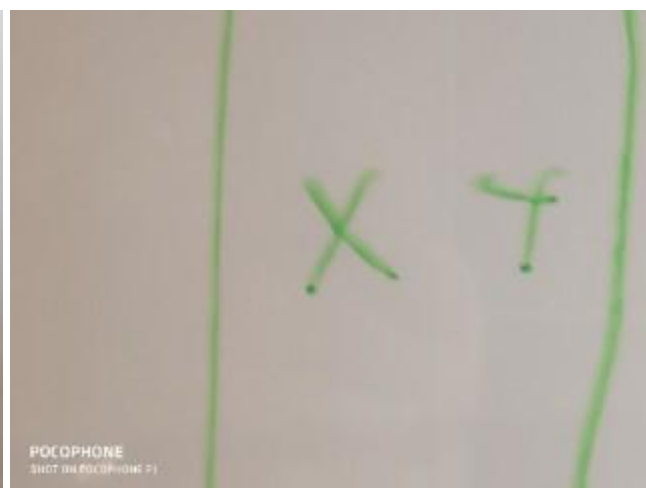
דפנות הארונות מימין ומשמאל לכיור.

2. דופן ימין לא הוחלפה עד היום, מאחר ומצידה הימני הורכב מקפא ובצמוד איליו מדיח כלים. הספק סירב להחליף את הדופן כדי לא לקחת אחריות על תקינות הציוד החשמלי.
יש לפרק את הציוד החשמלי ולהחליף את הדופן. יש לשמור על גוון ארונות אחיד. המחיר מורכב מפרוק הציוד, הרכבתו מחדש, הזמנה, ייצור, אספקה והרכבה בבית המזמין.

עלות : 10,000 ש"ח

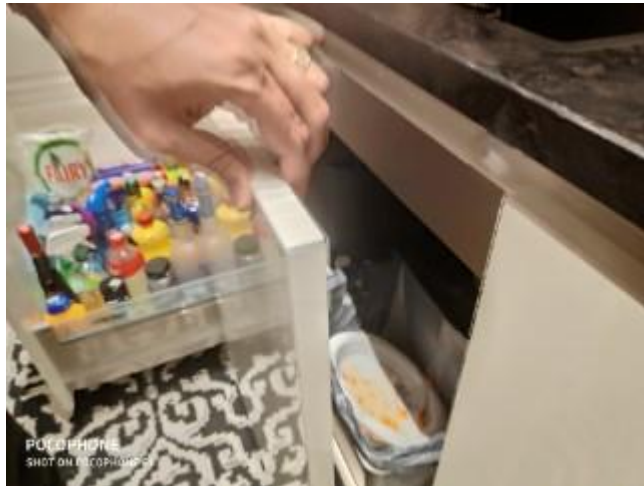
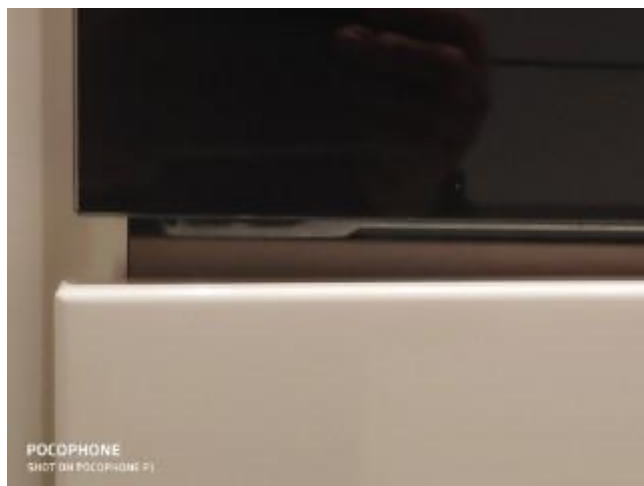
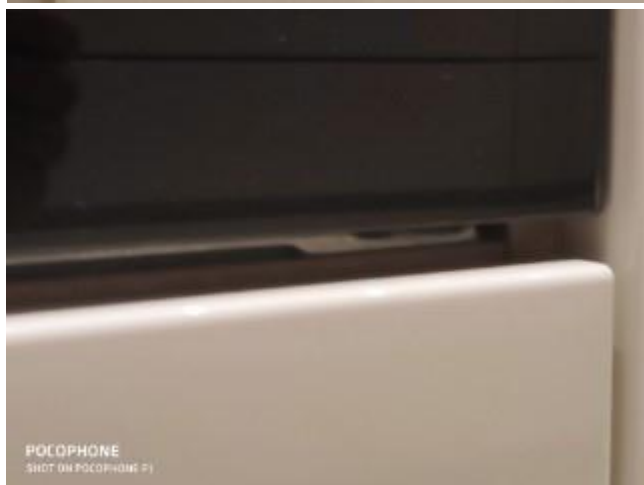
מגירות מתחת לכיור :

1. המגירה ימנית מתחת לכיור, אינה מפולסת ולא יציבה. יש לכוון צירים ולחזק בחלק התחתון בחיבור לתחתית.
עלות : 1000 ש"ח
2. הדלתות מתחת לתנור לא מפולסות. ליישר.
עלות : 500 ש"ח
3. המגירה השמאלית מתחת לכיור רופפת – לחזק.
עלות: 1000 ש"ח

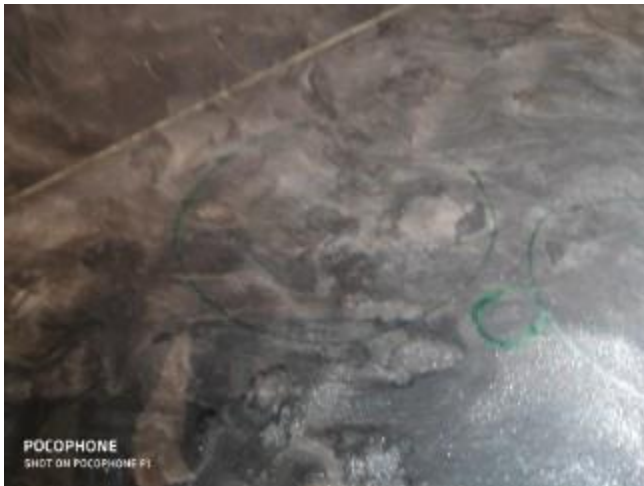
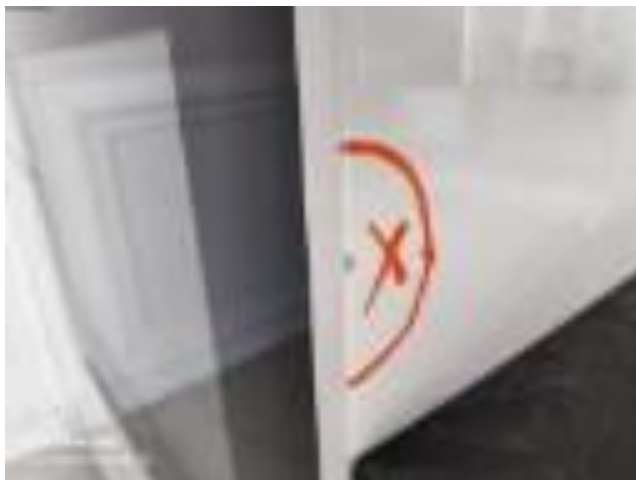
פגמים במשטח השיש האחורי – במקום בו מורכב הכיור:

1. במשטח השיש האחורי – במיקום הכיור, קיימים כתמים במשטח השיש שאינם יורדים.

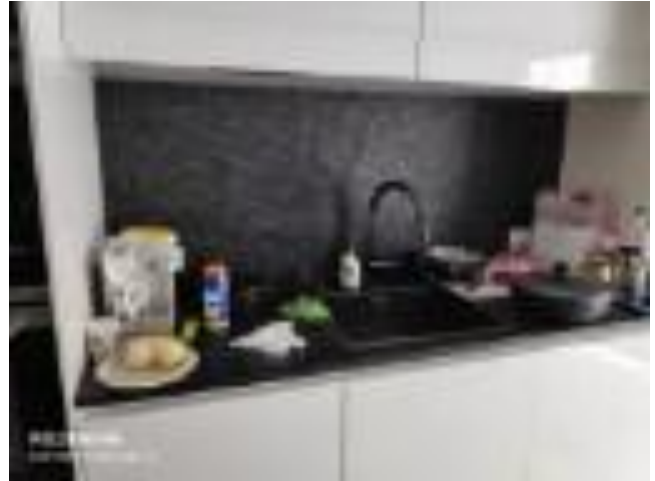
2. פגם בפינת משטח השיש העליון .
אם יוחלט מסיבה כל שהיא , להשאיר בבית הלקוח את האוי הנעלם עם שני
משטחיו , לאחר תיקונו המוחלט כמו בתצוגה , יש לתקן פגם נוסף בפינת
משטח השיש העליון .
עלות : 4000 ש"ח
